REGIONE AUTONOMA FRIULI - VENEZIA GIULIA
QUADERNI DEL CENTRO DI CATALOGAZIONE
E RESTAURO DEI BENI CULTURALI

Moruzzo

I
CATALOGO
DEI BENI CULTURALI DEL COMUNE
DI
MORUZZO

PROSPETTO DEI BENI CATALOGATI NEL COMUNE DI MORUZZO

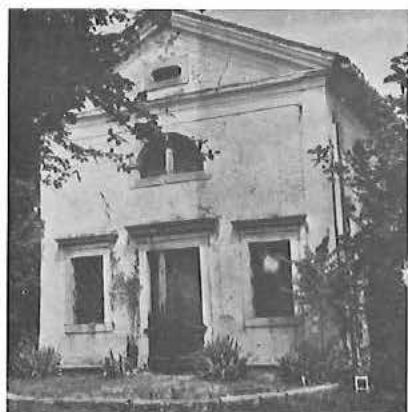
106/12/MON 1 CAPPELLA DI S. LEONARDO
a BRAZZACCO DI SOPRA

Cappella ad aula singola con abside di forma quadrata orientata verso Est. Il prospetto slanciato con parte terminale a timpano. Porta d'ingresso fiancheggiata da due finestre. Finestre a lunetta sui fianchi e sul prospetto.

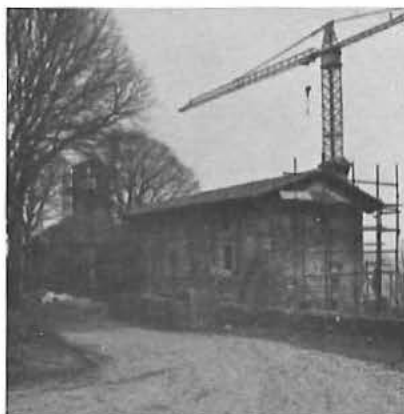
106/24/MON 2 CHIESA DI S. ANDREA
a BRAZZACCO DI SOTTO

La chiesetta rappresenta un tipico esemplare di architettura minore che trova maggior risalto se vista nel contesto di cui fa parte dove i singoli elementi si integrano e si completano a vicenda. La semplicità volumetrica della costruzione, ad aula rettangolare, è solo parzialmente interrotta dalla curva posteriore dell'abside e sul davanti dallo svelto profilo architettonico della cella campanaria. Scarse le aperture e praticamente visibili solo il portale con le due finestre simmetriche sul prospetto principale.

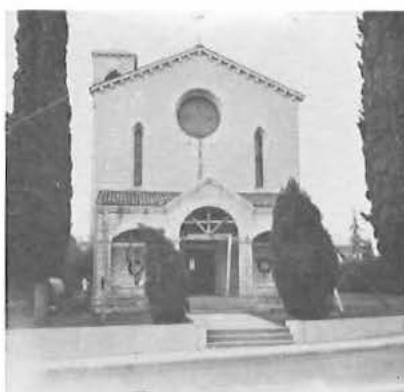
106/28/MON 3 CHIESA DI S. GIOVANNI BATTISTA
a BRAZZACCO DI SOTTO

Edificio di modesto valore architettonico. Inserimento avulso dal contesto ambientale, dal punto di vista urbanistico, volumetrico e stilistico. La facciata in lastre di pietra a vista, presenta un pronao con arco centrale a tutto sesto ed archi laterali ribassati: nella parte superiore due strette finestrelle con arco ogivale, rosone centrale e coronamento di facciata con cornice dentellata. Aula a navata unica con abside poligonale; sul lato sx sacrestia e campanile.

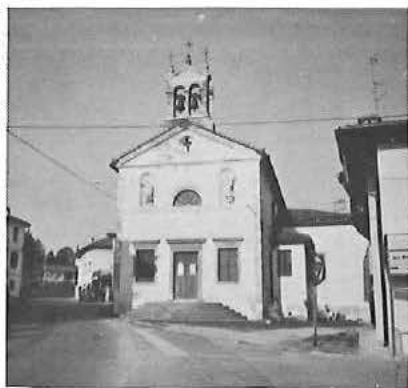
106/32/MON 4

CHIESA SS. PIETRO
E PAOLO
ad ALNICCO

Elegante edificio settecentesco; porta e finestre di facciata rettangolari con cornici aggettanti, nella parte superiore finestra semicircolare con ai lati due nicchie con le statue dei Ss. Pietro e Paolo, frontone a timpano triangolare (con al centro un oculo), bifora campanaria sul colmo. Aula a navata unica con presbiterio quadrato; sacrestia sul lato dx.

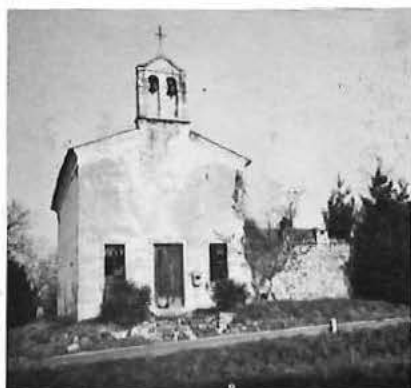
106/86/MON 7

CHIESA DELLA SS.
TRINITA'
a MORUZZO (BORGO
CALCINA)

Chiesetta ad unico vano con pianta irregolare a cinque lati; due paralleli, normali alla facciata, e due convergenti, di diversa lunghezza, nella parte posteriore; porta e finestre di facciata rettangolari, occhio cieco al centro della facciata e bifore campanarie sul colmo; due finestre rettangolari sul fianco dx, porticina secondaria su uno dei lati convergenti e finestrella sull'altro.

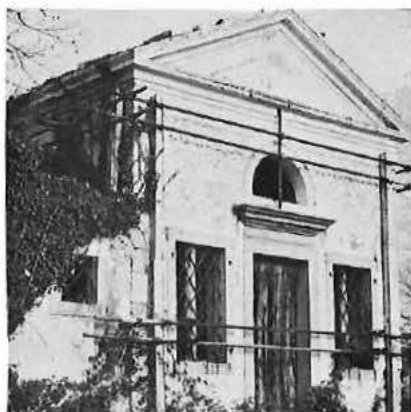
106/87/MON 8

CHIESA DI S. CARLO
BORRROMEO
a MORUZZO (BORGO
TREPPA)

Costruzione del Settecento, senza modificazioni, aula rettangolare, senza presbiterio, con soffitto piatto adorno di stucchi in elegante disegno; porta e finestre di facciata rettangolari; finestra semicircolare sopra la porta; sacrestia (o coretto) a dx della facciata, allineata con la medesima, con finestra quadrata sul davanti, porticina laterale sulla sx, ed armatura in ferro battuto per la campanella sul colmo.

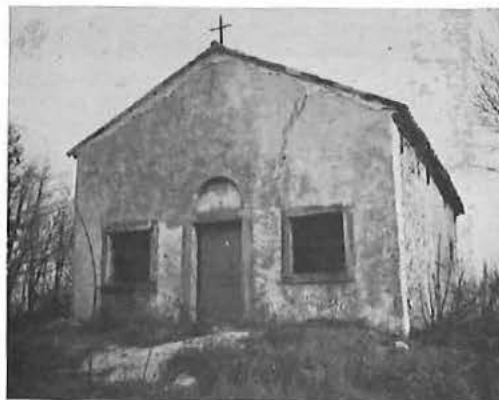
106/102/MON 10

Costruzione semplicissima, senza contrasegni stilistici sicuri, unico vano rettangolare senza presbiterio, nè atrio, nè sacrestia; porta rettangolare sormontata da una lunetta cieca ed affiancata da due finestre quadrate; due finestrini quadrati, uno per lato, nella parte posteriore.

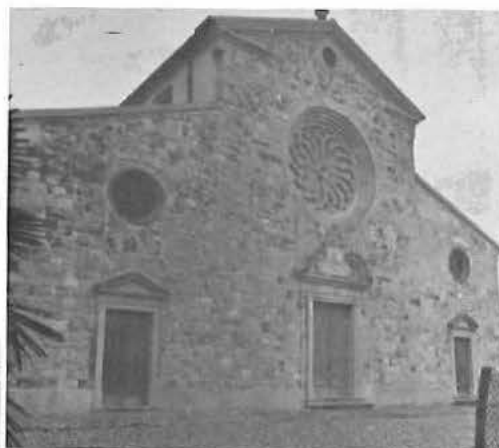
106/103/MON 11

La facciata nella forma attuale è stata riportata alla luce con i restauri del 1954. Costruzione simmetrica con un corpo centrale elevato e due corpi laterali eguali, facciata modulata su tre portali, il maggiore sovrastato dal rosone, i minori da oculi; il corpo centrale è coronato da un timpano con un oculo al centro. Aula a tre navate divise da grossi pilastri, sul lato dx un corpo aggiunto nell'800 è adibito a sacrestia. L'attuale campanile staccato dalla chiesa è stato costruito nel 1872, precedentemente si trovava nella campata mediana della navata meridionale. Di notevole interesse la cripta dedicata a S. Sabina, in origine semicircolare, attualmente esagonale con archi acuti e soffitto a vele.

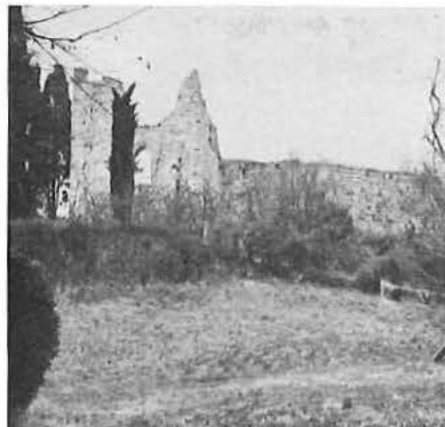
106/209/MON 12

Rimane il mastio di tre piani ancora in parte coperto e utilizzato. A Sud del castello villa signorile settecentesca, rustici, chiesetta gentilizia, ghiacciaia.

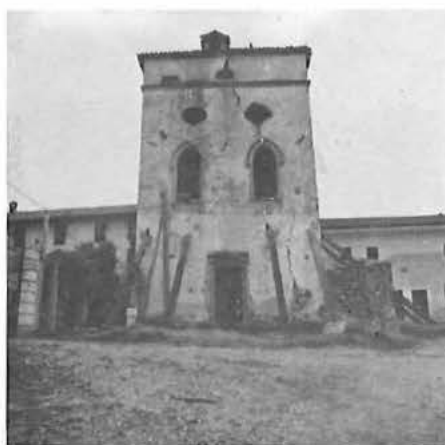
106/210/MON 13

Vasto ambiente (granaio) a suo tempo salone, integrato in case coloniche. Torricella forse settecentesca con cantina voltata a crociera in epoca successiva e finestre neogotiche. Chiesa di S. Andrea e vicina ex casa parrocchiale con strutture altomedioevali.

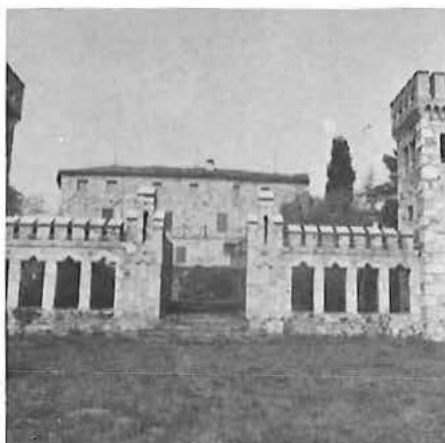
106/211/MON 14

Castello formato da due cinte separate da fossato e unite anticamente da ponte levatoio protetto da torre. Il mastio è situato nella parte più orientale, che è anche la più alta. A base angolata e dell'altezza di quattro piani, ha un androne d'ingresso, all'estremità Nord-Ovest, che porta al cortile interno retangolare recintato da alto muro. La cinta del borgo è ancora esistente, le sue misure sono di m. 140x18; di forma allungata è dotata di cinque torrette semicircolari e di una torre-porta a base quadrata, che sporgono dal suo perimetro. La distanza fra le torri è di circa m. 40. All'interno, addossati alla cinta, una serie di bassi edifici di più epoche anche recenti.

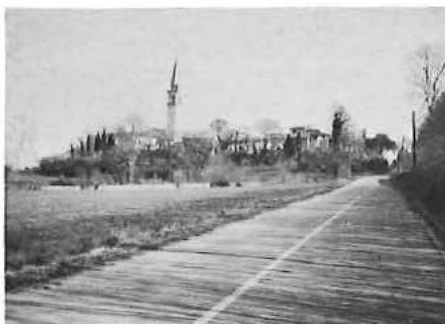
106/212/MON 15

Borgo costruito sull'antica cinta del castello ora scomparso. Importanti l'accesso attraverso la casa con portico e la casa adiacente con la scala. Al centro la chiesa romanico-gotica che ha subito molte trasformazioni, con abside del X secolo. Cripta di S. Sabida risalente probabilmente al sec. VIII, in antico cappella castellana.

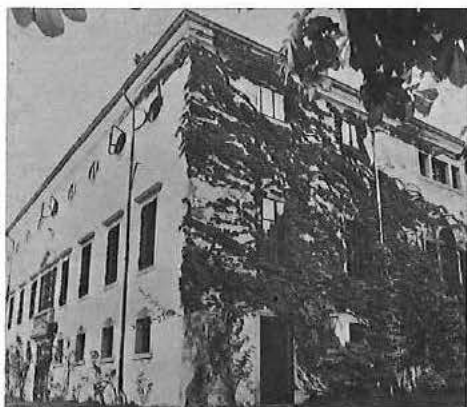
106/214/MON 17

L'attuale costruzione realizzata nel 1923 su progetto dell'arch. Provino Valle sul sedime di una villa settecentesca e di quel periodo rievoca numerosi stilemi.

Il fabbricato presenta una massiccia distensione in senso orizzontale, con il prospetto luminoso fiancheggiato dai corpi aggettanti con terrazzi, il porticato centrale sporgente a colonne, sormontato a sua volta da un terrazzo.

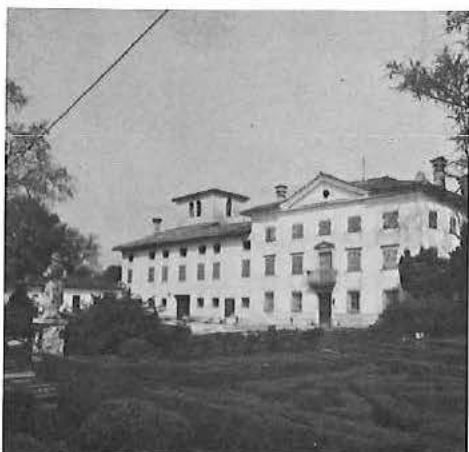
106/315/MON 18

Tipico esempio di villa settecentesca su due piani, con semplice prospetto connotato da un piccolo poggio al piano nobile e concluso superiormente da una sopraelevazione a timpano. Scarsi elementi limitati alle cornici lapidee delle aperture. La parte occidentale del complesso edificato è stata costruita recentemente.

<p>SCALA 1:2000</p>														
OSSERVAZIONI		E' necessario bloccare il rapido processo di degrado delle strutture del-		Redatta da:		Dott. Arch. Ottorino Pittoni										
la villa tramite un tempestivo intervento di restauro.				Controllata da:		il										
				Riveduta da:		il

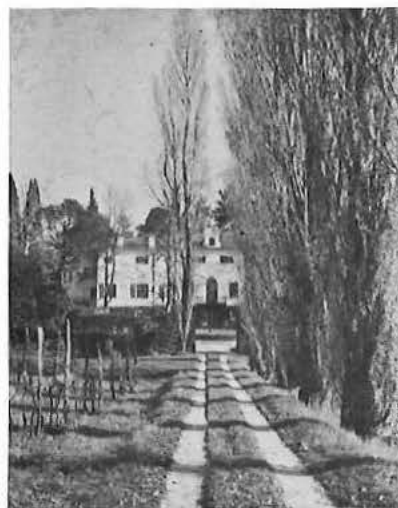
106/317/MON 20

La zona occidentale delle colline moreniche, per la sua particolare caratteristica paesaggistica e climatica, è costellata di insediamenti minuti che assumono di volta in volta l'aspetto di castello, di villa gentilizia, di casa colonica. Questo è anche il caso in oggetto che presenta campagna e giardino in successivo dolce alternarsi. L'edificio è molto semplice ma elegante, con due piani più soffitta a finestre ovali, abbaino a piccolo templare sopra la linea di gronda e numerosi comignoli.

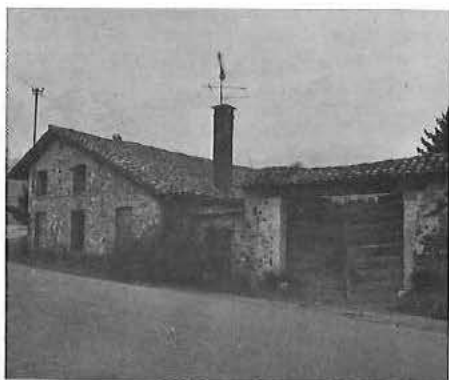
106/319/MON 22

Significativo esempio di architettura rurale. Costruzione composta da un edificio principale e da una seconda costruzione attualmente adibita a fienile e deposito. Le due costruzioni si affacciano su un cortile interno e sono collegate da un muro in pietra sul lato prospiciente la strada.

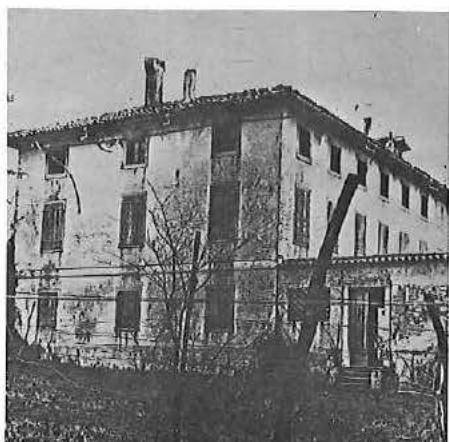
106/320/MON 23

La costruzione rappresenta un esempio di architettura tipica di case padronali del secolo scorso, soprattutto se riferite all'ambiente che comprende anche i due edifici della stalla e della casa dei coloni. Di particolare interesse l'edificio che accoglieva la "cantina" con le aperture ritmicamente spaziate.

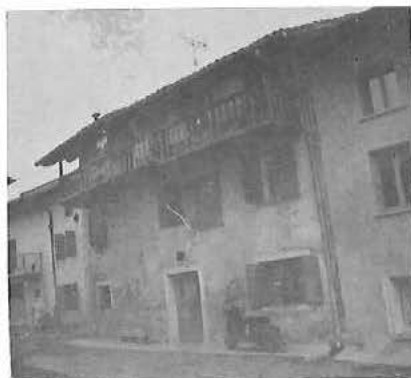
106/322/MON 25

Edificio di un certo pregio architettonico che può essere definito esemplare di architettura minore con elementi tipologici caratteristici dell'habitat friulano. La facciata intonacata è scandita dal preciso ritmo delle aperture e conclusa a livello del piano soffitta dal caratteristico e ben conservato ballatoio in legno.

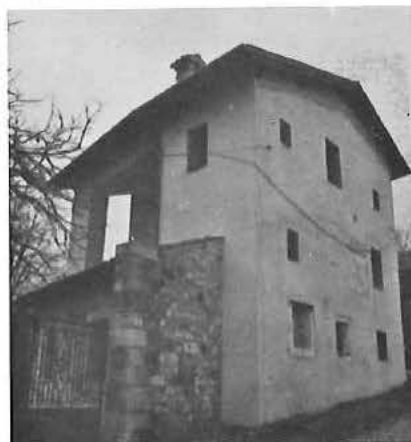
106/323/MON 26

L'edificio anche se non rilevante dal punto di vista architettonico risulta abbastanza interessante per la piacevole articolazione dei volumi e per le caratteristiche costruttive ancora originali.

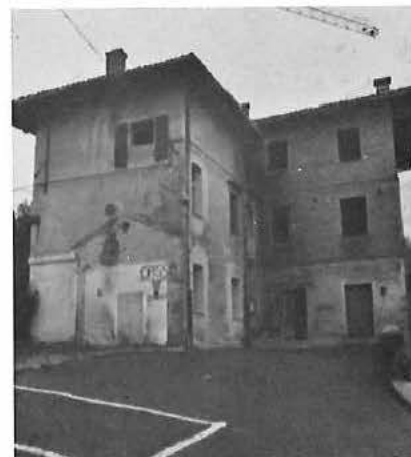
106/324/MON 27

Edificio privo di particolari pregi architettonici; segnalato in quanto appare integrante, dal punto di vista ambientale e volumetrico, del complesso in cui si trova inserito. L'edificio è a pianta articolata e si sviluppa in altezza su tre piani di cui l'ultimo adibito a soffitta.

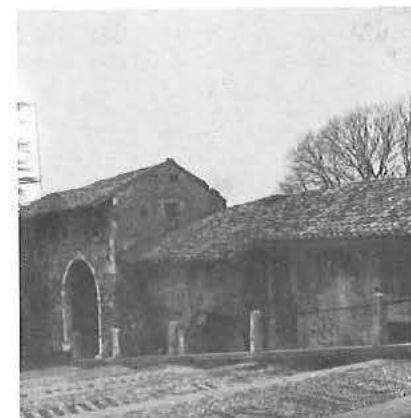
RUSTICI SU CINTA MURARIA
a S. MARGHERITA

Costituisce uno degli esempi più caratteristici del complesso di S. Margherita. Buon esempio di architettura minore. La parte a Nord si sviluppa su due piani con scala esterna e ballatoio di disimpegno. La parte Sud usufruisce oltre ai due piani di una soffitta abitabile.

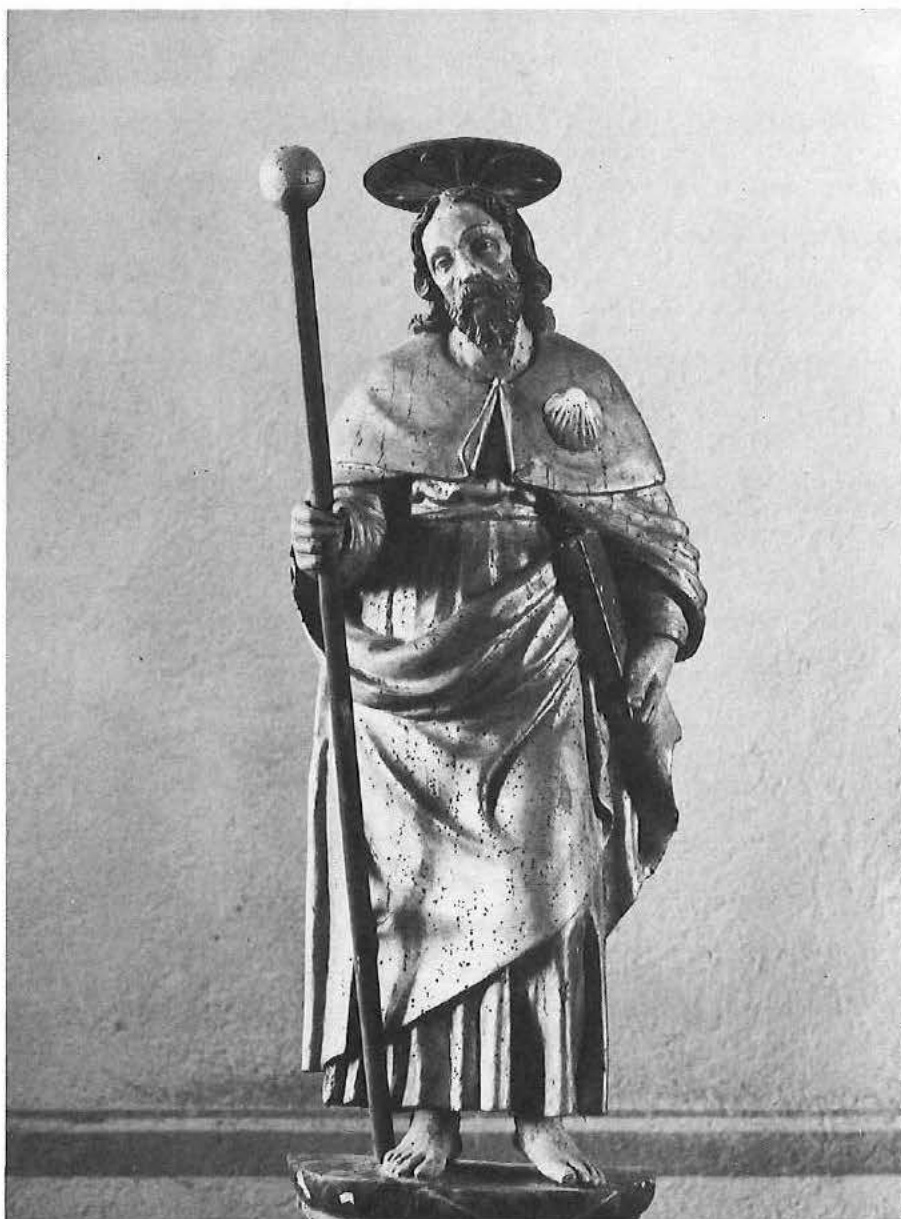
Fig. 2 - Giacomo Martini, S. Giacomo, Sec. XVI (1543),
Moruzzo, Pieve di S. Tomaso

Questi due altari probabilmente sostituivano altri di legno intagliato e dorato, come testimoniano due preziose statuette lignee raffiguranti S. Giacomo Apostolo e S. Antonio Abate (ora in notevole stato di degrado), attribuite al pittore e intagliatore Giacomo Martini, attivo tra il 1508 e il 1545 (figg. 2 e 3) ovvero all'ultimo periodo della sua attività, come testimonia un documento di commissione del 10 settembre 1543 riportato dal Marchetti-Nicoletti (1).

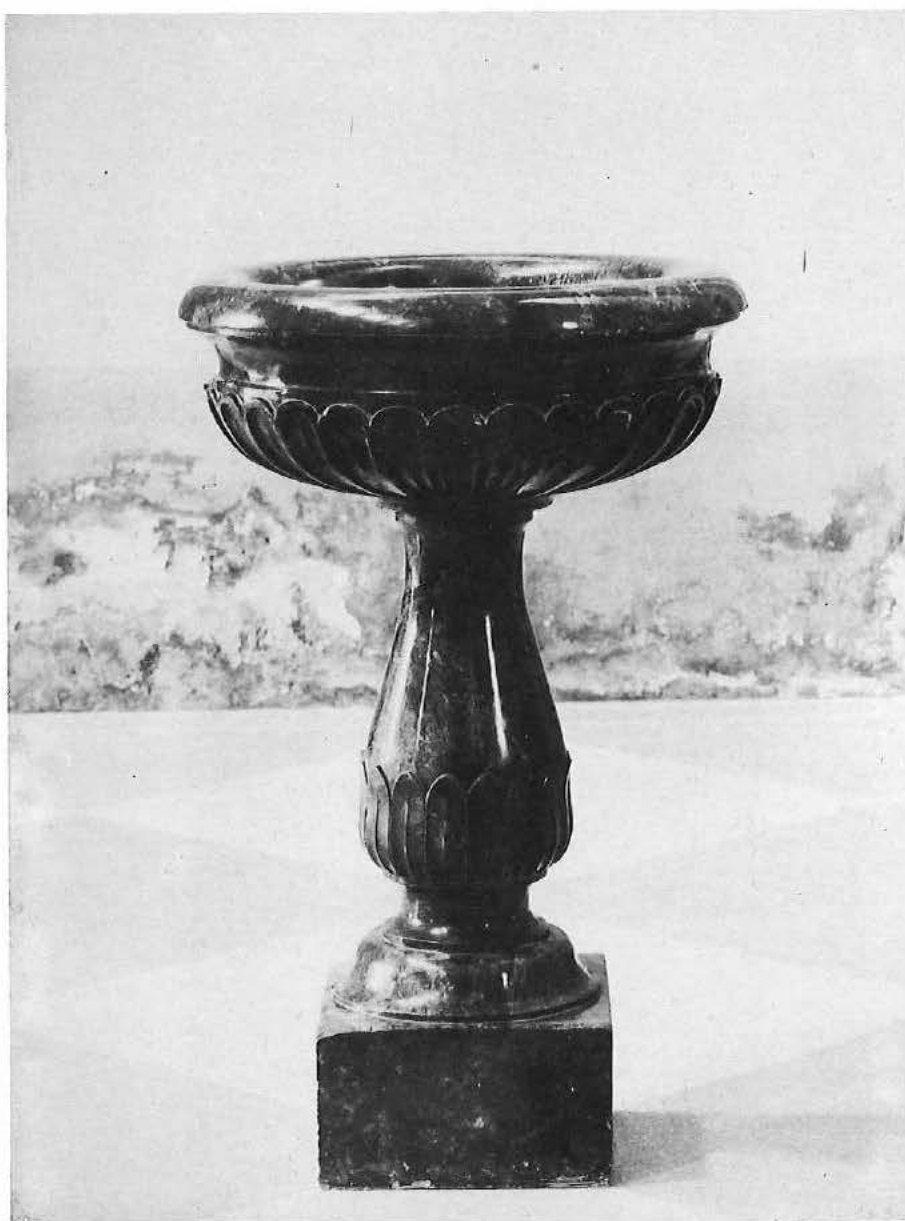
Fig. 12 - Gregorio De Monte, Pila dell'acquasanta, Sec. XIX (1886)
ibid.

Sappiamo anche che la coppia di pile dell'acquasanta (fig. 12) sono opera di Gregorio De Monte di Buja (1843), artigiano che si servì di marmo nero rinvenuto nelle vicinanze di Colloredo di Montalbano. Documentate al 20 febbraio 1886, il lavoro costò 1450 lire.

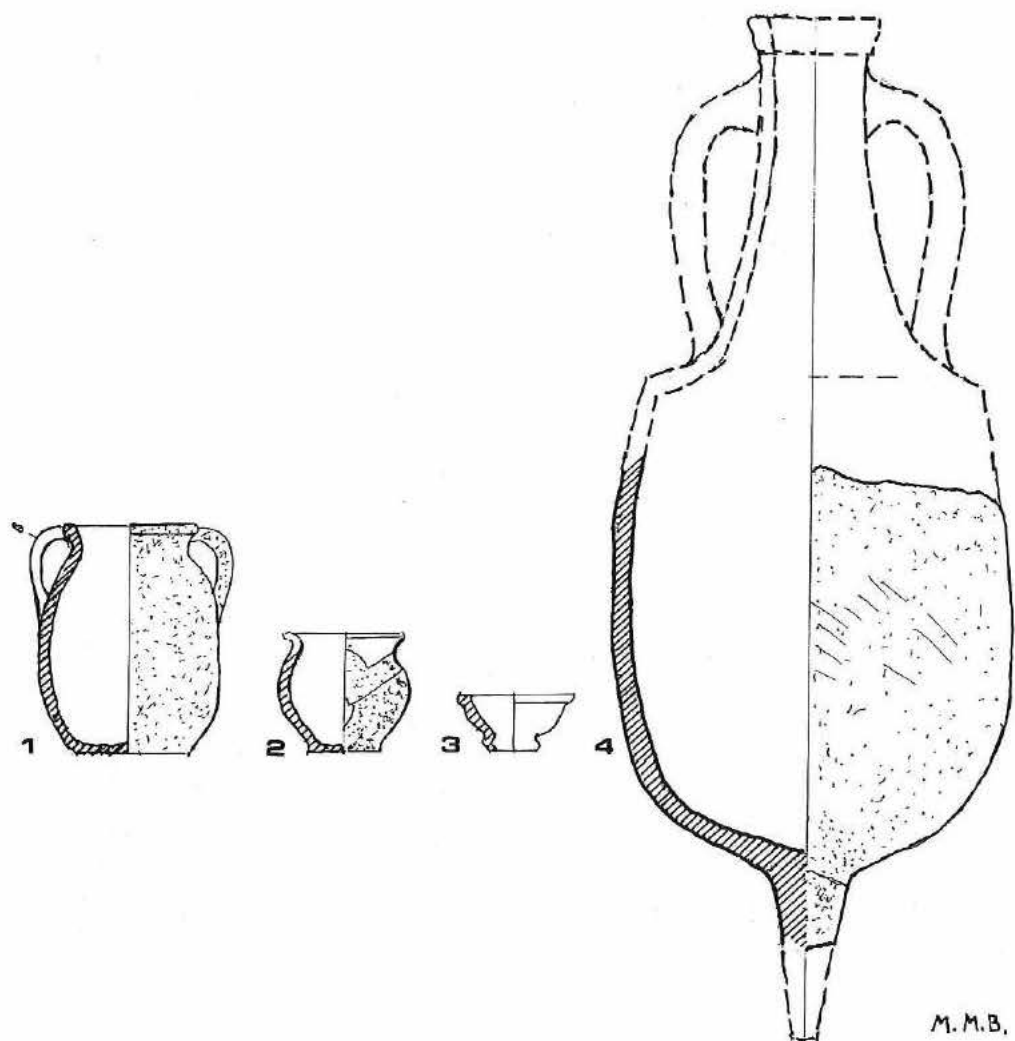
- 1) Urna biansata; con anse a nastro baccellate, orlo arrotondato, collo molto corto, ventre troncoconico, fondo piatto, in terracotta comune grigio-brunastra. Non ha precisi riscontri con altre di produzione aquileiese finora rese note. Conserva ancora le ossa combuste miste a terriccio. L'altezza è di cm. 22,5, il diametro alla bocca di cm. 12,5 e al fondo di cm. 18.
- 2) Parte inferiore di vasetto in terracotta comune grigio-nerastra, con la superficie a "buccia d'arancia" tipica della varietà così detta

Auerberg. In origine doveva avere orlo esoverso, gola (oggi scomparsa), ventre piriforme e fondo piano. Altezza parziale cm. 9, diametro piede cm. 5.

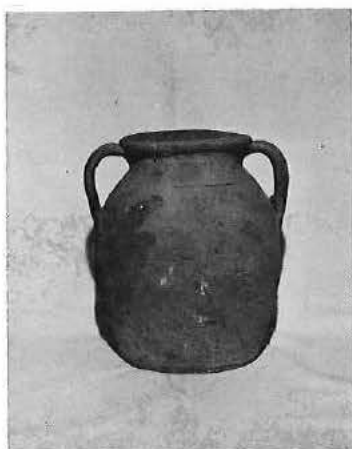
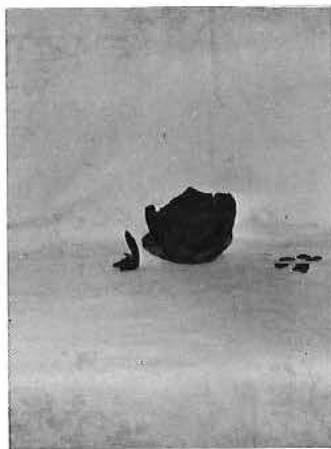
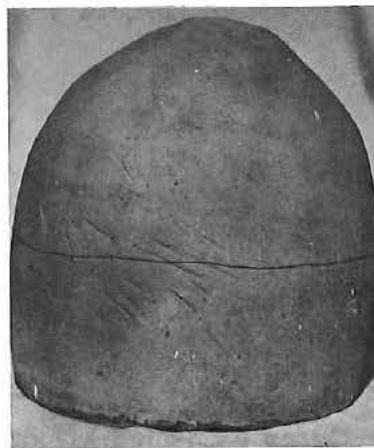
- 3) Dalla foto inclusa nel citato volume di monsignor G. Biasutti si ricava la presenza di una coppetta in terra sigillata norditalica, oggi scomparsa, simile a quella di forma Haltern 7. Dalla stessa immagine si ricava che il diametro alla bocca doveva essere di circa 8 cm. e l'altezza di circa 4 cm.
- 4) Parte inferiore di anfora tipo Dressel 6, Lamboglia-Benoit 6, tagliata all'altezza della spalla. Il puntale recuperato in un secondo tempo porta ad una altezza complessiva di m. 0,47; il diametro massimo è di m. 0,35.

L'anfora di per sé riporta con sicurezza all'ambito del I sec. d. C., ma la datazione è precisata meglio dai due vasetti più piccoli del corredo, che fanno attribuire la sepoltura al periodo giulio-claudio. L'ambito cronologico corrisponde a quello degli altri sepolcreti di cui si è fatto cenno precedentemente.

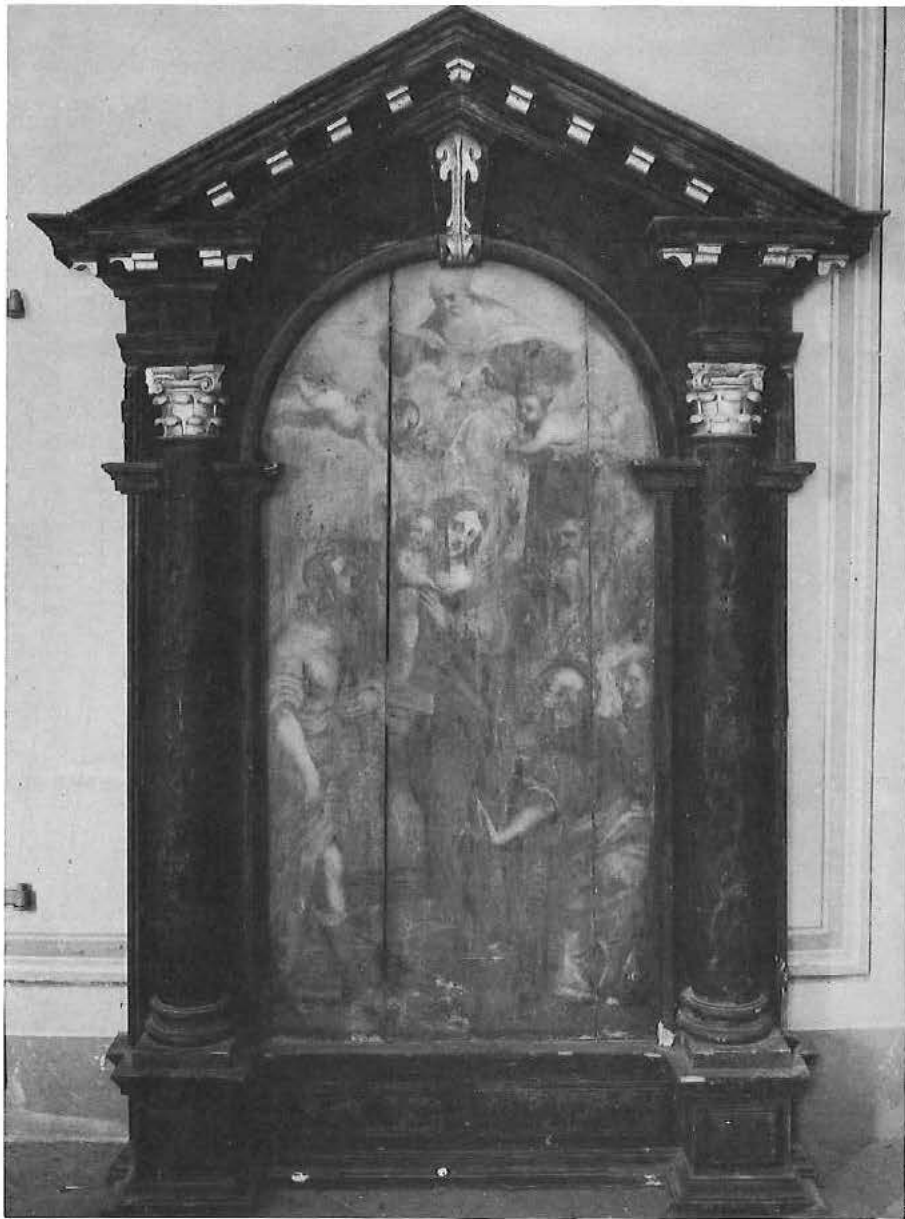
Fenditura verticale in corrispondenza della giuntura delle tavole;
generale sgranatura del colore.

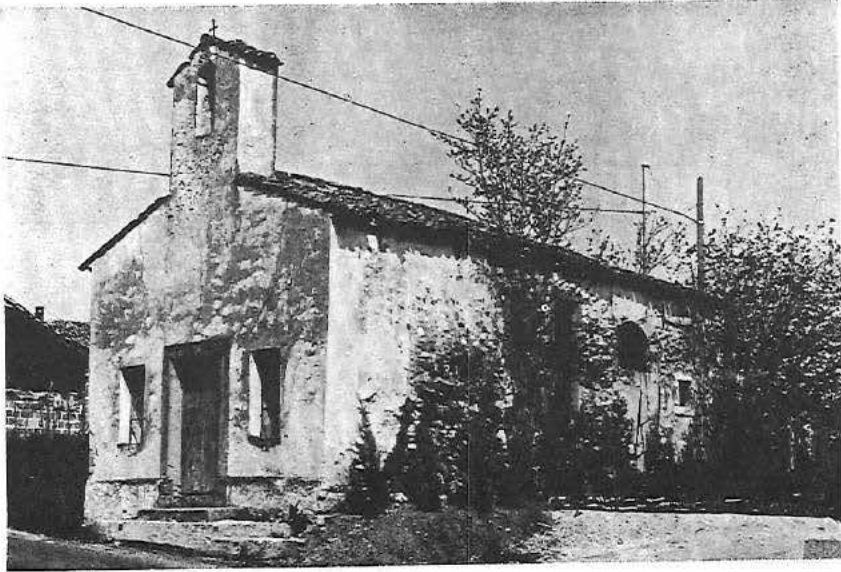
<p style="text-align: center;">Chiesetta di S. Ippolito.</p>

OSSERVAZIONI La chiesetta ha subito gravissimi danni in seguito al sisma del 1976, che hanno causato il crollo della copertura e dei muri dell'aula - Restano i muri del presbiterio e l'arco trionfale.										Redatta da: Arch. G. VACCHIANO il Nov. 1981 Controllata da: Dott. Arch. Ottorino Pittoni Riveduta da: il

Bibliografia fondamentale	Osservazioni e pericoli eventuali
G.MARCHETTI, <u>Le chiesette votive del Friuli</u> , Udine 1972	Auspicabile il ripristino perlomeno del presbiterio come edicola votiva.
P.FABBRO, <u>Sot il Téi</u> , Udine 1973	Redatta da: Arch.G.VACCHIANO il Nov.1981
Dati giuridici (tipo di proprietà e indirizzo)	Controllata da: Dott. Arch. Ottorino Pittoni
proprietà parrocchiale della Pieve	Riveduta da: il

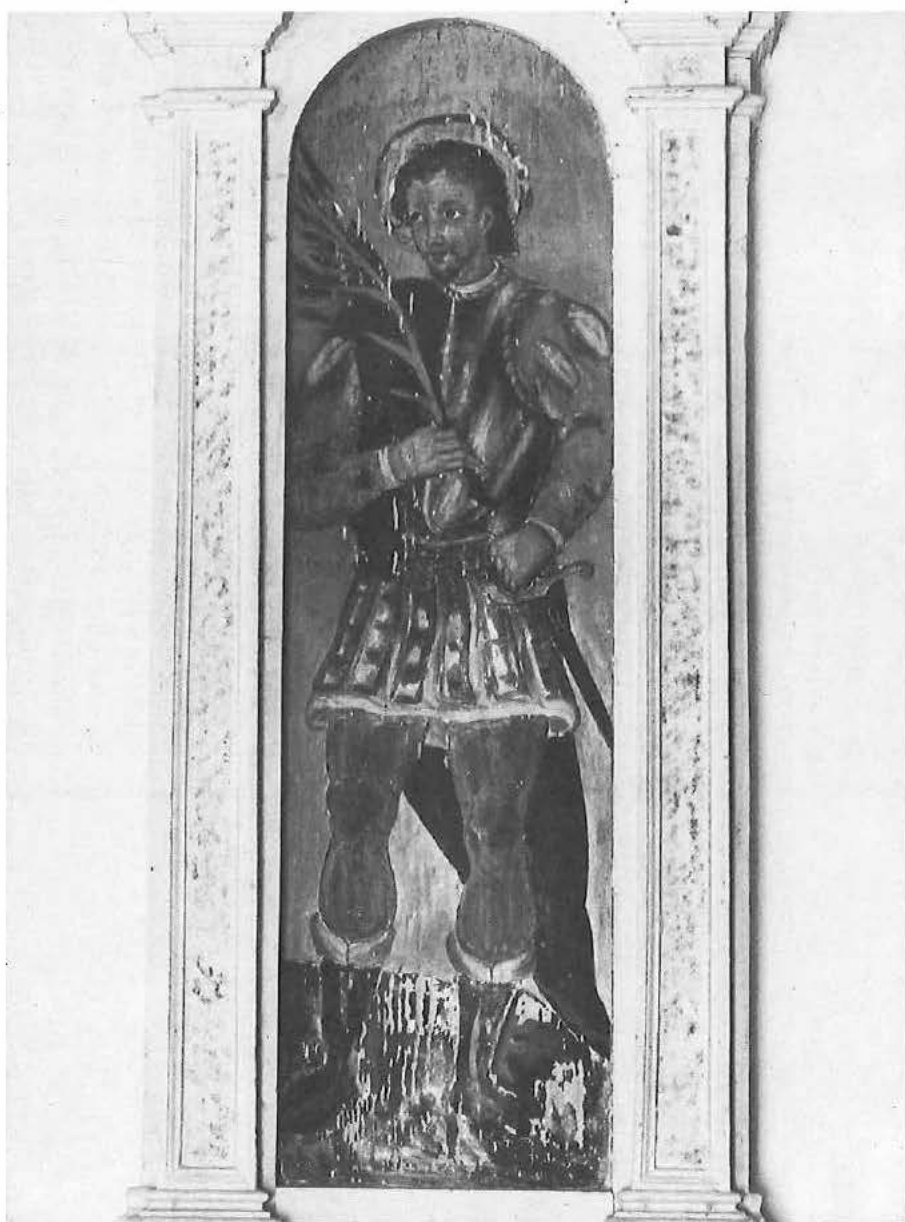
OGGETTO:	Dipinto raff.: <u>S. Vito</u>			
EPOCA:	Sec. XVI			
AUTORE:	IGNOTO pittore friulano			
MATERIA:	Tempera su tavola			
MISURE:	100x28			
ACQUISIZIONE:				
STATO DI CONSERVAZIONE:	Discreto			
CONDIZIONE GIURIDICA:	Pertinente alla chiesa			
NOTIFICHE:				
ALIENAZIONI:				
ESPORTAZIONI:				
FOTOGRAFIE:	A.F.C. 106/179			
RADIOGRAFIE:				
				ISCRIZIONI
				NOTIZIE STORICO CRITICHE
				L'opera, di buon interesse artistico, è lavoro di artista friulano del XVI secolo. Il dipinto, probabile parte superstite di un vecchio altare ligneo, è riquadrato da una cornice eseguita probabilmente al tempo dell'altare maggiore (1645). Fa coppia con il dipinto raff.: <u>S. Modesto</u> .

La "facies" del dipinto è falsata da ridipinture in epoca imprecisata. Piccole cadute di colore un po' ovunque.

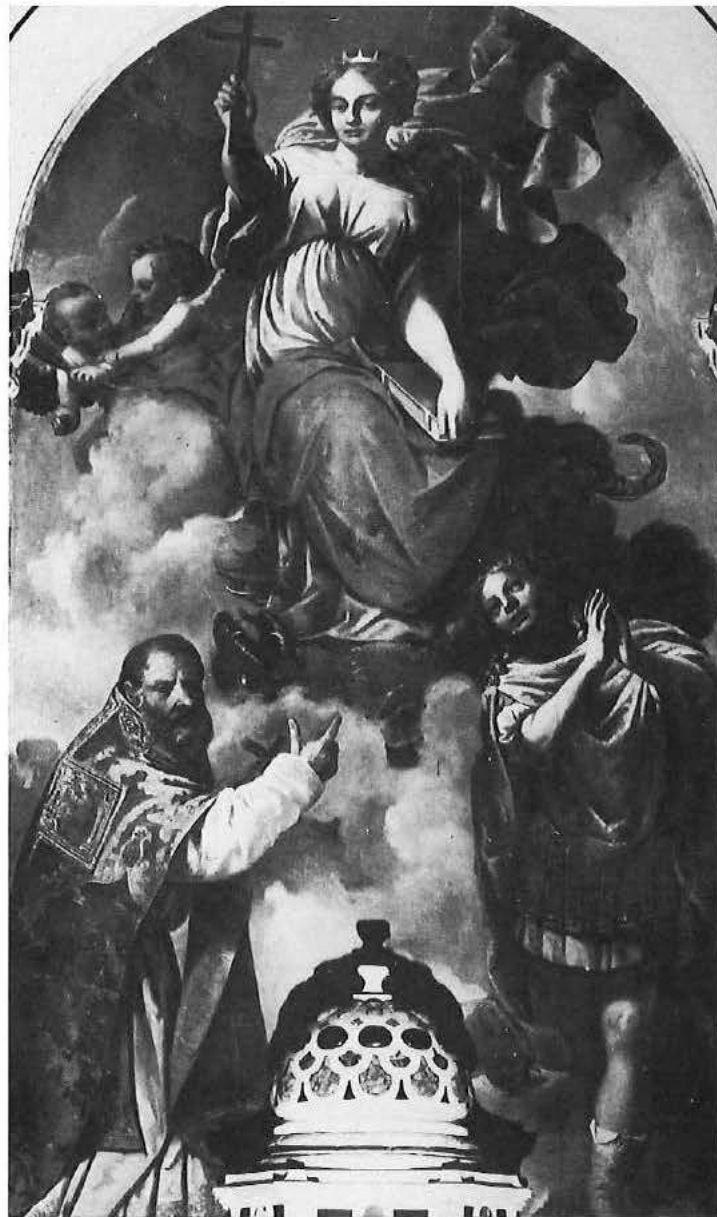
Traccia di ripiegatura sulla dx in senso verticale

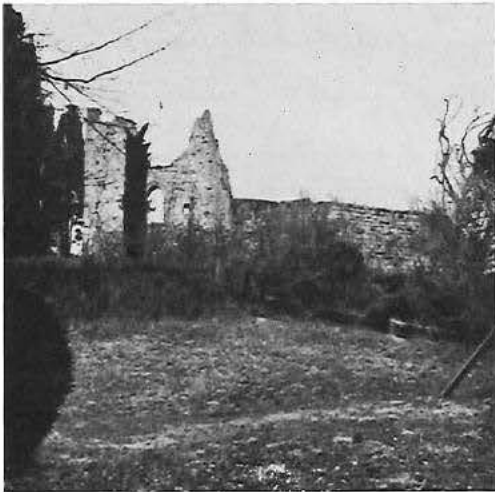
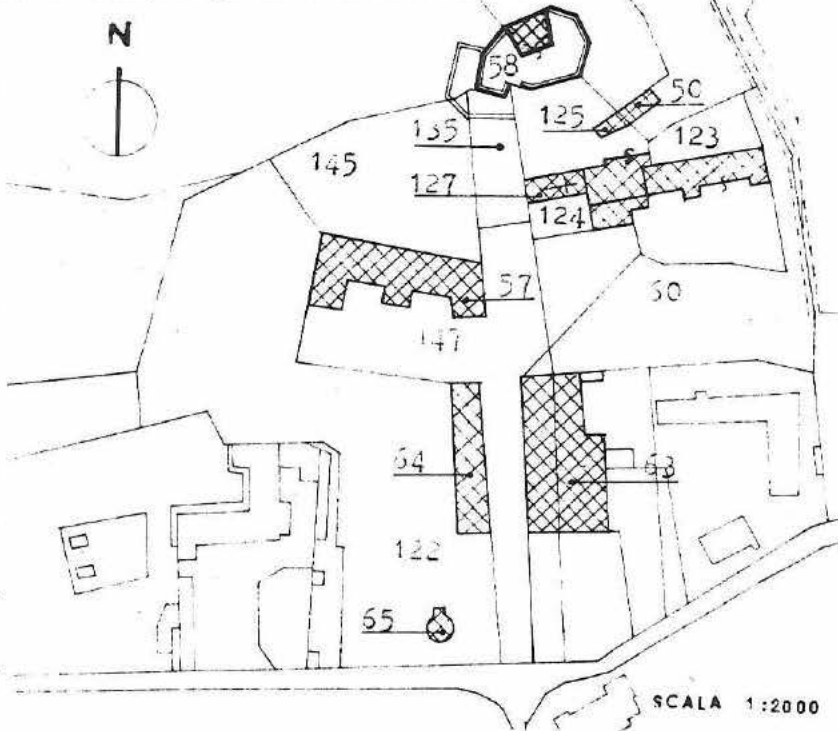
<p>GP 1 Edificio Rudere Oggetto della scheda</p> <p>GP 2 Protezione ambientale</p> <p>G 3 Vincolo volumetrico</p> <p>G 4 Auspicabile demolizione</p> <p>Particella interessata</p> <p>SCALA 1:2000</p>			
OSSERVAZIONI		<p>In epoca recente è stata costruita una casa di abitazione di quattro piani all'ingresso del complesso, che deturpa in modo determinante l'ambiente ed il monumento.</p> <p>A.F.C. 106/195-196-197-198</p>			
		<p>Redatta da: arch. ALDO NICOLETTI arch. GIORGIA RÖNIG il Dicembre 1974</p> <p>Controllata da: <i>PM</i> il</p> <p>Riveduta da: <i>PM</i> il</p>

DATI TIPOLOGICI										DATI CRONOLOGICI										DATI TECNICI									
Rimane una cinta murata alta da tre a sette metri con un edificio a pianta quadrata aderente al lato Nord, alto tre piani, di m.10 x 10; tracce di svariati interventi su tutta la cinta. Probabili resti di ulteriori edifici nelle fondazioni della cappella e di altri edifici a Sud.										Scarse notizie storiche nelle non sono distinti i due castelli. Evoluzioni subite 983 privilegio di Ottone II 1276 conferma di feudo 1309 incendio e spoglio XIV secolo - ricostruzione 1511 saccheggio e incendio XVI secolo - ricostruzione 1700 costruzione villa e cambio di destinazione del mastio										Materiali Muratura in pietrame a vista. Solai e tetto in legno. Copertura in coppi.									
										Utilizzazione proposta										Interventi di restauro Scarsi e di antica data.									
Caratteristiche particolari										Utilizzazione possibile Utilizzazione turistico-ricettiva di tutto il complesso nel suo insieme.										Prospettive di restauro Necessari restauri di consolidamento generale.

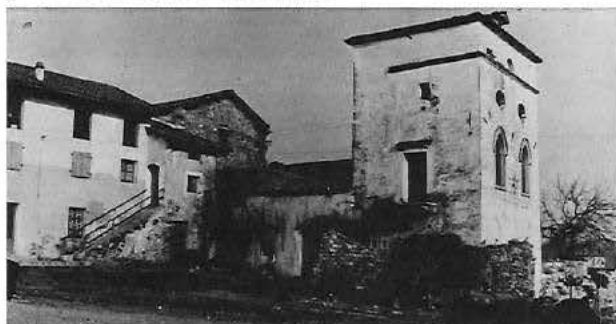
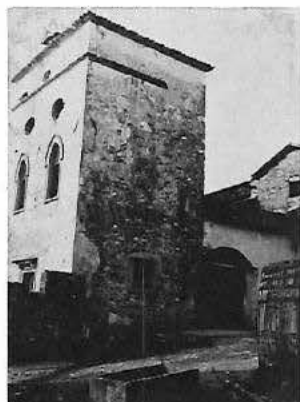
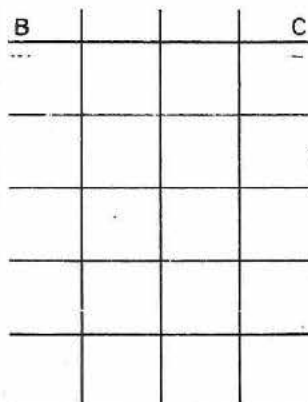
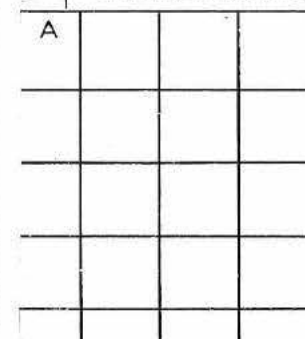
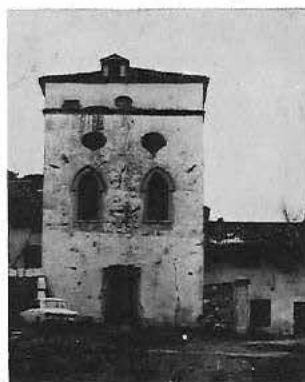
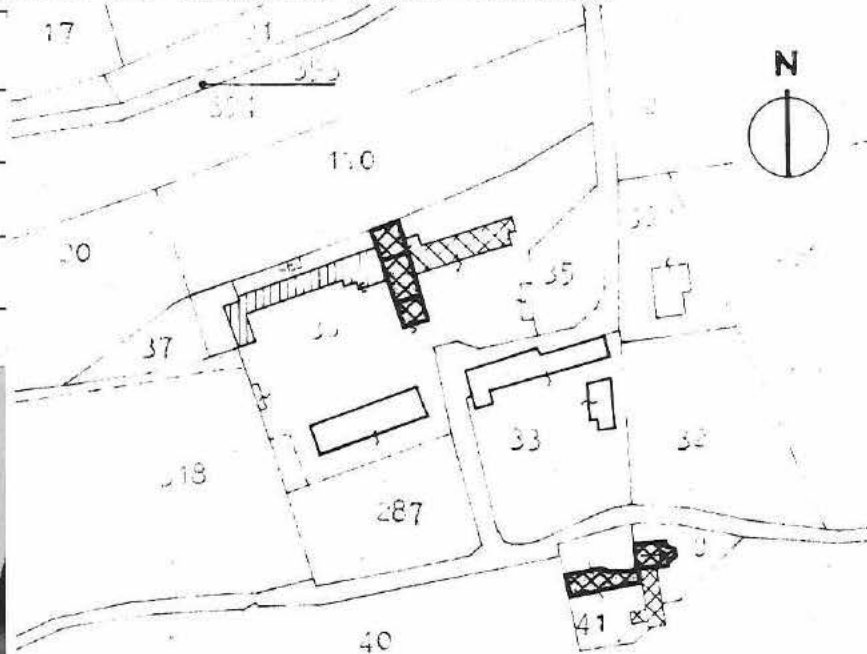
DATI TIPOLOGICI		DATI CRONOLOGICI		DATI TECNICI	
Irriconoscibili date le fondamentali omissioni.		Scarse notizie storiche nelle quali non sono distinti i due castelli.			
		Evoluzioni subite 1309 incendio e spoglio		Materiali Muratura in pietrame a vista in parte in	
		XIV secolo ricostruzione		tonacata. Solai e tetto in legno, copertura in coppi.	
		1511 saccheggio ed incendio			
		XVI secolo ricostruzione			
		In seguito abbandonato e trasformato.			
		Utilizzazione proposta		Interventi di restauro Gli ultimi interventi sono stati fatti	
				col solo scopo di utilizzo rurale, non	
				tenendo conto del complesso monumentale.	
Caratteristiche particolari Fregio affrescato al primo p. dell'edificio n. 36. Importanti affreschi '300 maltrattati da imbiancature. Pala d'altare del '600 e quadro del Grigoletti.		Utilizzazione possibile Locale per degustazione vini.		Prospettive di restauro Riordino della distribuzione interna in modo da ristitinare il salone. Per la chiesa liberazione da ramificanti e rest. dell'abside.

Bibliografia fondamentale Lazzarini e Del Puppo "Icastelli Friulani" Udine 1901				Osservazioni e pericoli eventuali I pochi resti entro poco tempo spariranno se non si provvederà in merito.	
				Redatta da: arch. ALDO NICOLETTI il Dicembre 1974 arch. GIORGIA KUNIG	
Dati giuridici (tipo di proprietà e indirizzo) Cozzi Aurelio fu Francesco e Cortini Gina fu Giuseppe				Controllata da: il	
				Riveduta da: il

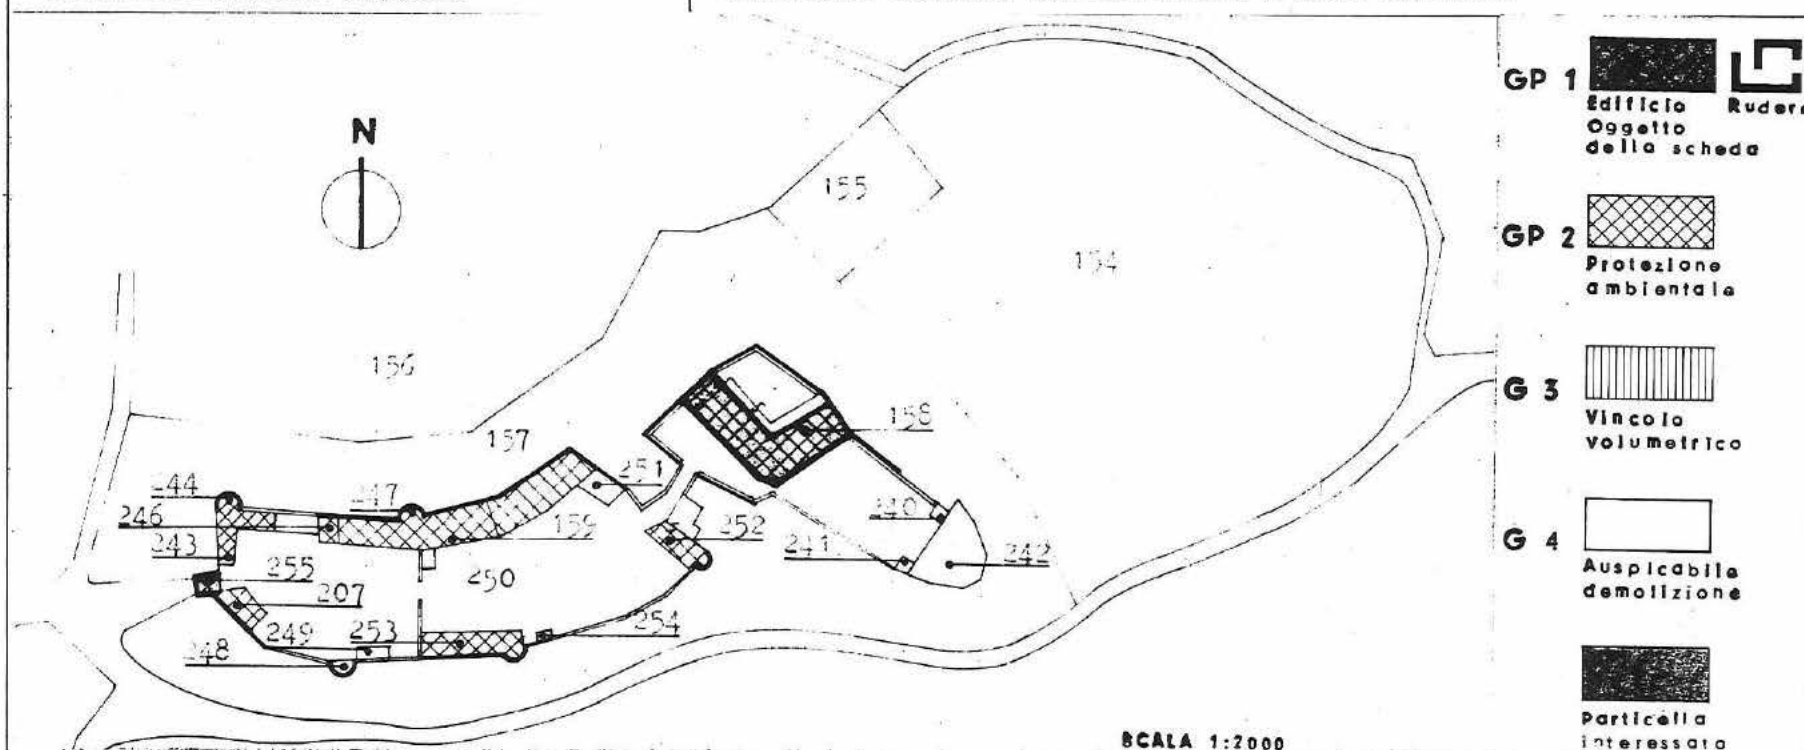
DESCRIZIONE Castello formato da due cinte separate da fossato e unite anticamente da ponte levatoio protetto da torre. Il mastio è situato nella parte più orientale che è anche la più alta. A base angolata e dell'altezza di quattro piani, ha un androne d'ingresso, all'estremità Nord-Ovest, che porta al cortile interno rettangolare recintato da alto muro. La cinta del

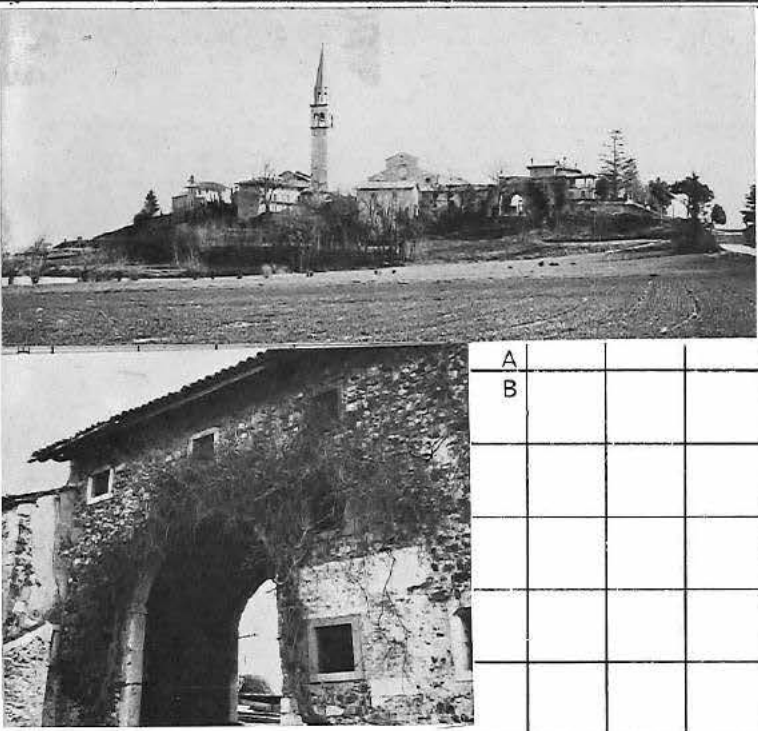
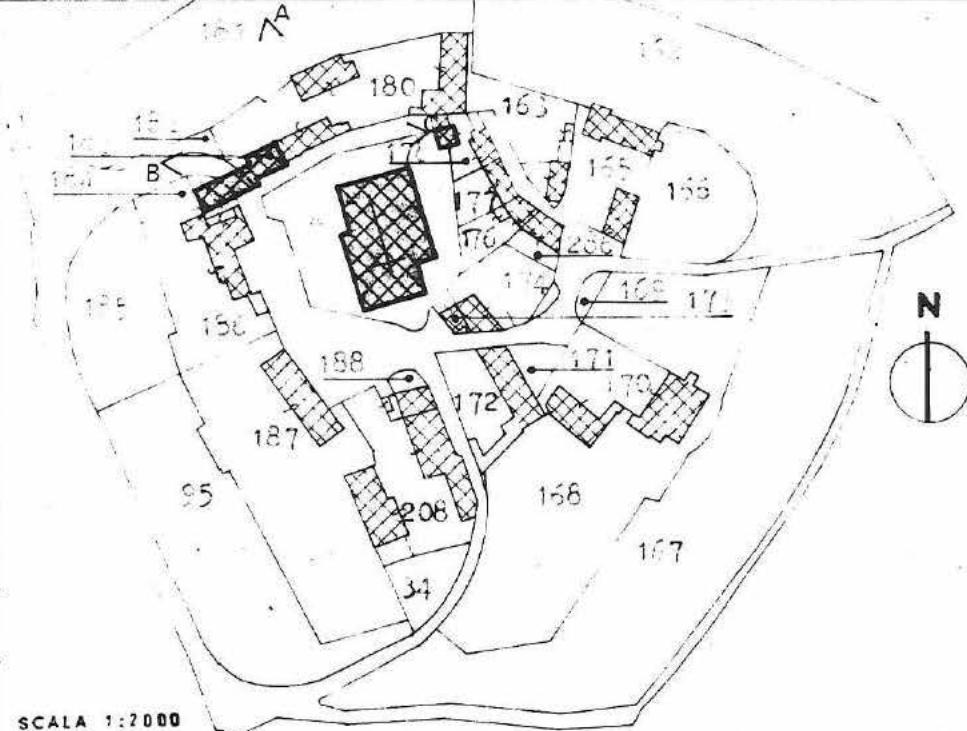
DATI TIPOLOGICI	DATI CRONOLOGICI	DATI TECNICI
Dai documenti risulta che il castello era costituito di almeno una torre (forse il mastio) e di una cinta alla quale sono addossate le case attuali, che dalla loro disposizione serrata anularmente denunciano una cortina di difesa. Tracce di probabile altra cinta in basso verso Nord-Ovest.	Evoluzioni subite 983 prime notizie 1290 esistente XVI sec.- compare in molti atti 1439 risulta distrutto	Materiali Pietra arenaria intonacata, strutture orizzontali in legno, copertura in coppi.
	Utilizzazione proposta	Interventi di restauro Per consolidare la struttura dell'abside della chiesa, la cripta è stata deturpata da un grosso muro e da due travi in cemento armato.
Caratteristiche particolari Nella sacrestia mascherone romano raffigurante Ercole. Prospetto chiesa con notevole rosone. Interessante acquasantiera del sec.X e battistero del 1546.	Utilizzazione possibile	Prospettive di restauro Restauro di utilizzo delle parti più antiche come la casa-portico e la casa con scala. Riordino dell'assetto esterno disordinato ed episodico.

Rilevante umidità nella cripta. Deturpante pavimentazione della scalinata d'accesso con scritte di carattere religioso.

OSSERVAZIONI Data la scarsità di documenti sarebbe necessaria un'accurata ricerca archeologica.		Redatta da: arch. ALDO NICOLETTI arch. GIORGIA KONIG il Dicembre 1974 Controllata da: <i>[Signature]</i> il Riveduta da: <i>[Signature]</i> il

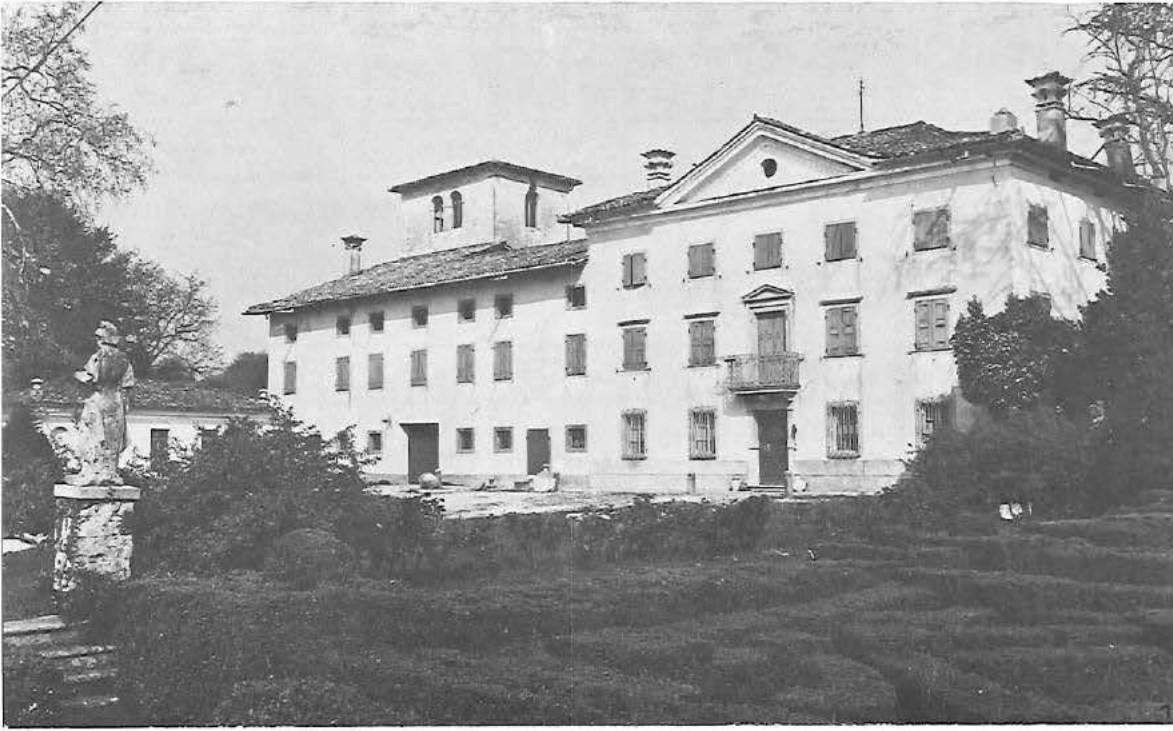
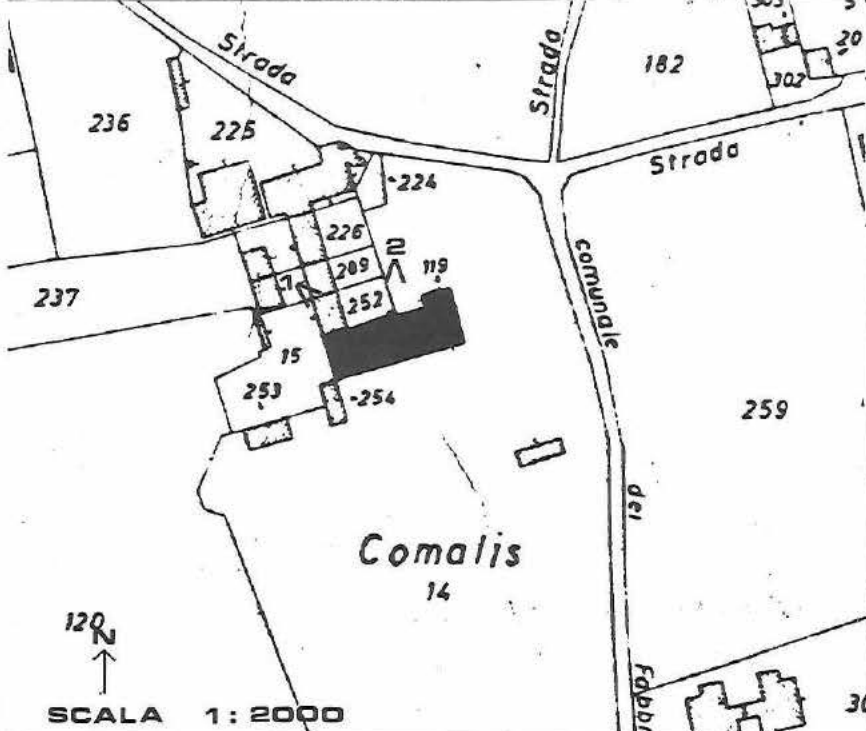
CENTRO REGIONALE PER LA CATALOGAZIONE DEL PATRIMONIO CULTURALE E AMBIENTALE		CODICI		20410	ITA:	106/315/MON 18	MONUMENTO									
Provincia		UDINE		Comune		MORUZZO										
Frazione		BRAZZACCO		Località		Colmalisio										
Denominazione		Villa Del Torso-Ferri		Catasto		F. 17 mapp. 14-254-253-119-15-120										
ISOLATO E CONTESTO La villa si inserisce in un ampio complesso comprendente il parco e gli annessi rustici.																
EPOCA		Sec. XVIII		UTILIZZAZIONE ATTUALE		Inagibile in seguito ai danni del sisma										
DESCRIZIONE Tipico esempio di villa settecentesca su due piani, con semplice prospetto connotato da un piccolo poggio al piano no-																
bile e concluso superiormente da una sopraelevazione a timpano. Scarsi gli elementi decorativi limitati alle cornici lapidei delle																
aperture. La parte occidentale del complesso edificato è stata costruita recentemente. Gli spazi interni del corpo originale della . /
